Δήμος Λεβαδέων

*To Κάστρο της Λιβαδειάς
Ιστορία - Αρχιτεκτονική*

Κατάλογος Έκθεσης

Μελέτη και Επιμέλεια Έκθεσης: Σταύρος Μαμαλούκος - Αναστασία Καμπόλη - Μαμαλούκον & Συνεργάτες Αρχιτέκτονες - Αναστηλωτές

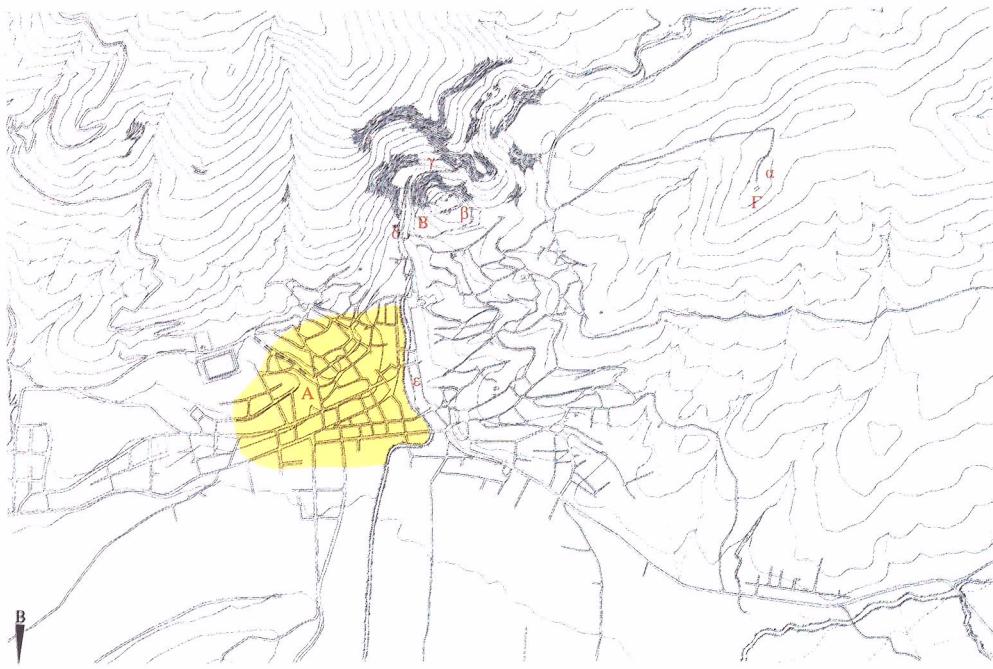
1.6

1. Η ενδύτερη περιοχή της αρχαίας Λεβαδείας
α. Λόφος Προφήτη Ηλία β. Λόφος Κάστρου γ. Φαράγγι δ. Πηγές Έρκυνας ε. Έρκυνα
2. Θέση αρχαίας πόλης β. Περιοχή Μαντείου Τροφωνίου Γ. Ναός Διός Βασιλέως
3. Οικοδομικό υλικό αρχαίων κτιρίων επαναχρησιμοποιημένο στην κατασκευή του οχυρώματος - πύργου της βροειοανατολικής γωνίας
4. Οικοδομικό υλικό αρχαίων κτιρίων επαναχρησιμοποιημένο στην κατασκευή της εσωτερικής κλίμακας του οχυρώματος - πύργου της βροειοανατολικής γωνίας
5. Οι λαξευμένες στο βράχο κόρχες για την τοποθέτηση αναθημάτων το 1802 (E.D. Clarke)
6. Οι λαξευμένες στο βράχο κόρχες για την τοποθέτηση αναθημάτων
7. Το Μαντείο του Τροφωνίου. Αναπαράσταση (N. Παπαχατζής).

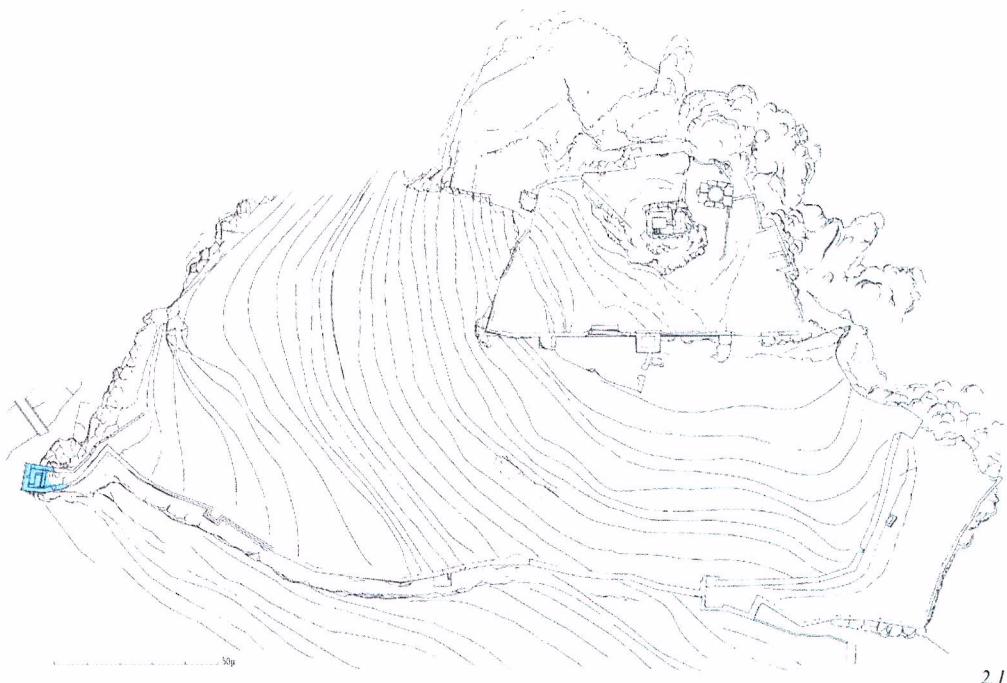
2.1 Το Κάστρο στην ύστερη αρχαιότητα και κατά την πρωτοβυζαντινή περίοδο

■ Γνωστά τμήματα

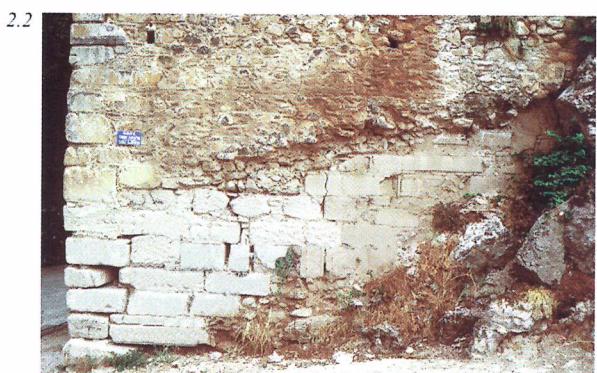
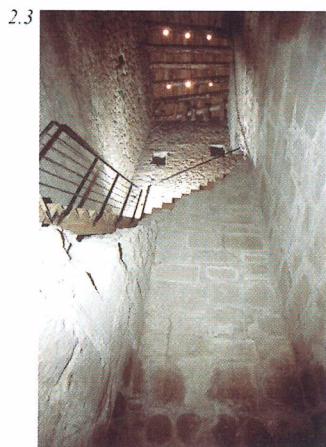
2.2-7 Το σωζόμενο τμήμα των πρωτοβυζαντινών οχυρώματος - πύργον της βορειοανατολικής γωνίας

2.2 Άποψη από τα βόρεια

2.3 Η κλίμακα προς την πηγή

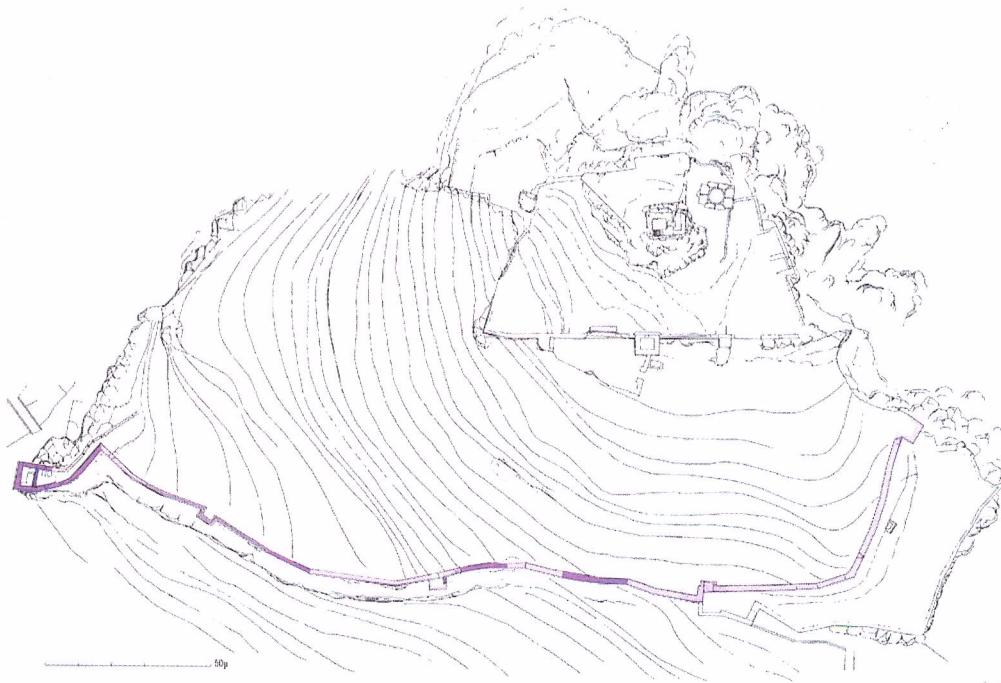
- 3.1 Το Κάστρο στη Μεσοβυζαντινή Περίοδο
- 3.2 Γνωστά τμήματα
- 3.3 Υποθετικά τμήματα
- 3.4 Μεσοβυζαντινό τμήμα του βόρειου τείχους του εξωτερικού περιβόλου
- 3.5 Η κύρια πύλη του εξωτερικού περιβόλου
- 3.6 Το συζύμενο τμήμα του μεσοβυζαντινού οχυρώματος - πύργον της βορειοανατολικής γωνίας
- 3.7 Το μεσοβυζαντινό τμήμα του βόρειου τείχους του εξωτερικού περιβόλου
- 3.8 Τα σωζόμενα τμήματα των οχυρώσεων της μεσοβυζαντινής περιόδου

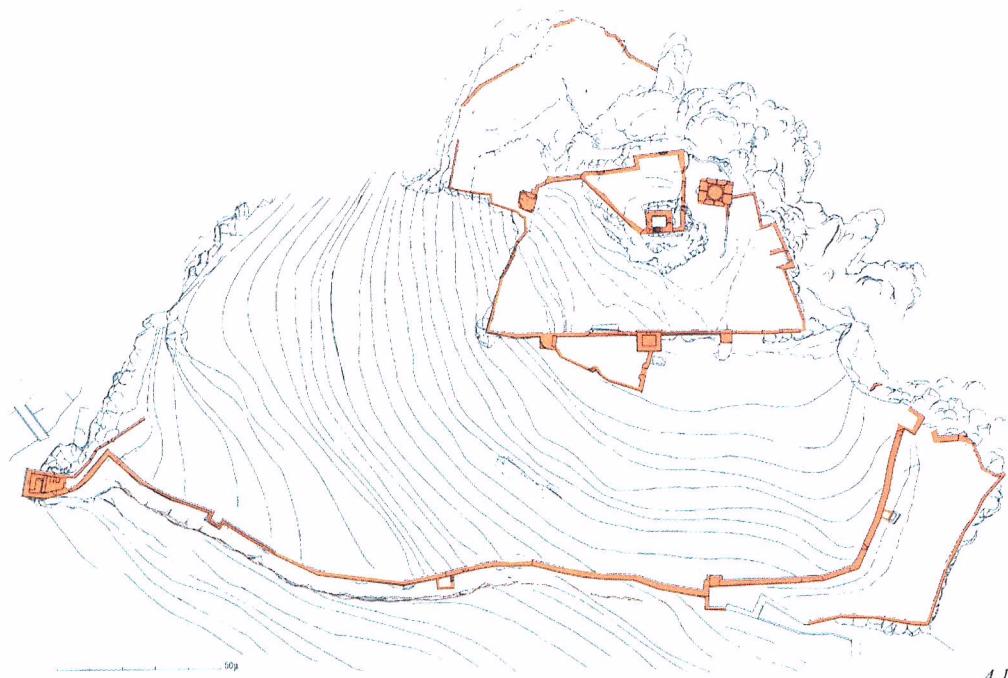
- 4.1 Το Κάστρο στην Περίοδο της Φραγκορατίας
 ■ Γνωστά τμήματα □ Υποθετικά τμήματα
 4.2-5 Το οχύωμα - πύργος της βορειοανατολικής γωνίας στην περίοδο της Φραγκορατίας με τον κλειστό εξώστη του
 4.2 Κάτοψη 4.3 Τομή 4.4 Βόρεια άψη 4.5 Ανατολική άψη
 4.6 Ο πύργος των κεντρικού οχυρώματος
 4.7 Ο πύργος της κύριας πύλης των εσωτερικού περιβόλου
 4.8 Η κύρια πύλη των εσωτερικού περιβόλου
 4.9 Η πυλίδα στο βόρειο τείχος των εσωτερικού περιβόλου
 4.10 Τα σωζόμενα τμήματα των οχυρώσεων της περιόδου της Φραγκορατίας.

Αν και η άποψη παλαιοτέρων ερευνητών (Rubio y Lluch, Bon κ.α.), οι οποίοι υπερεκτιμώντας τα δεδομένα των πηγών, θεώρησαν ολόκληρο το κάστρο ουσιαστικά κτίσμα της Καταλανικής Περιόδου, δεν είναι σωστή, φαίνεται ότι μεγάλο μέρος των οχυρώσεων αποτελεί έργο της εποχής αυτής. Για την ορθότητα αυτής της άποψης συντηγορούν η μορφή της τοιχοποιίας από χονδρολαξευμένους ασβεστόλιθους και οριζόντια πλινθία καθώς και η μορφή ορισμένων θυρών που συναντάται σε εκκλησιαστικά μνημεία της εποχής. Το κάστρο πήρε στην περίοδο αυτή τη σημερινή του γενική μορφή, με τους δύο οχυρωματικούς του περιβόλους, ενισχυμένους κατά τόπους με πύργους και προτειχίσματα, και ένα οχύρωμα με πύργο και τείχος στην ορυφή του λόφου. Το κεντρικό οχύρωμα και το παρακείμενο κτιριακό συγκρότημα στο οποίο ανήκε η σωζόμενη ως σήμερα δίκωρη, θολωτή δεξαμενή, ήταν προφανώς η ακρόπολη του κάστρου και η κατοικία του διοικητή.

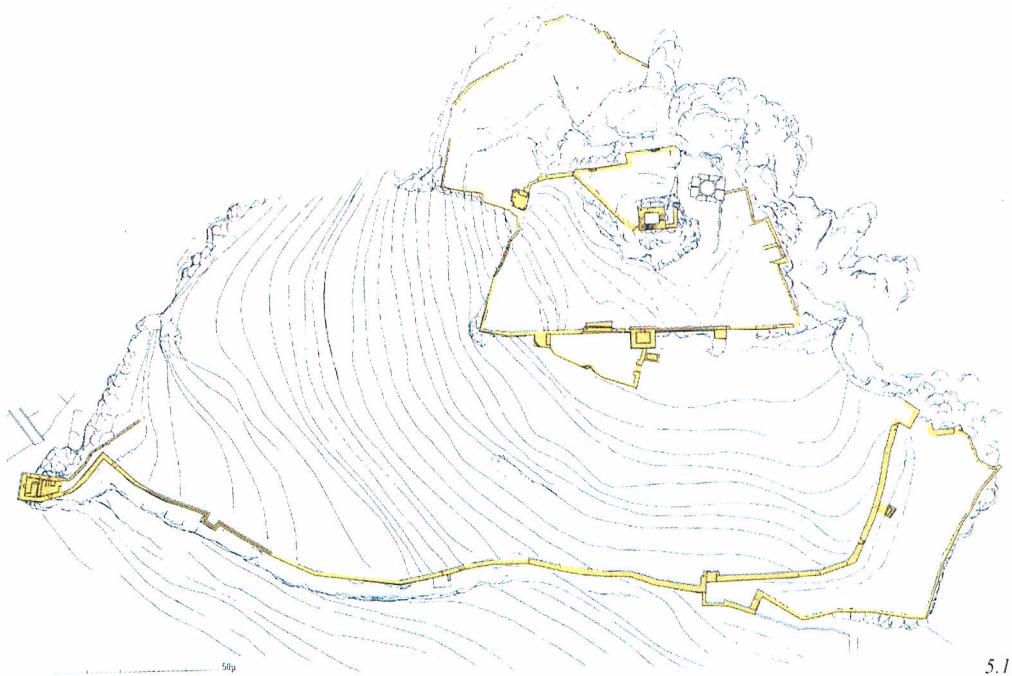
- 5.1 Το Κάστρο στην Περίοδο της Τουρκοκρατίας
■ Γνωστά τμήματα ■ Υποθετικά τμήματα
- 5.2 Η Λιβαδειά και το κάστρο της το 1811 (Otto von Stackelberg)
- 5.3 Η Λιβαδειά και το κάστρο της το 1820 (J. Cartwright)
- 5.4 Η περιοχή των πηγών της Έρκυνας το 1805 (S. Pomardi)
- 5.5 Τμήμα των προτειχίσματος των εξωτερικού περιβόλου ανακατασκευασμένο στην περίοδο της Τουρκοκρατίας
- 5.6 Τα σωζόμενα τμήματα των οχυρώσεων της περιόδου της Τουρκοκρατίας.

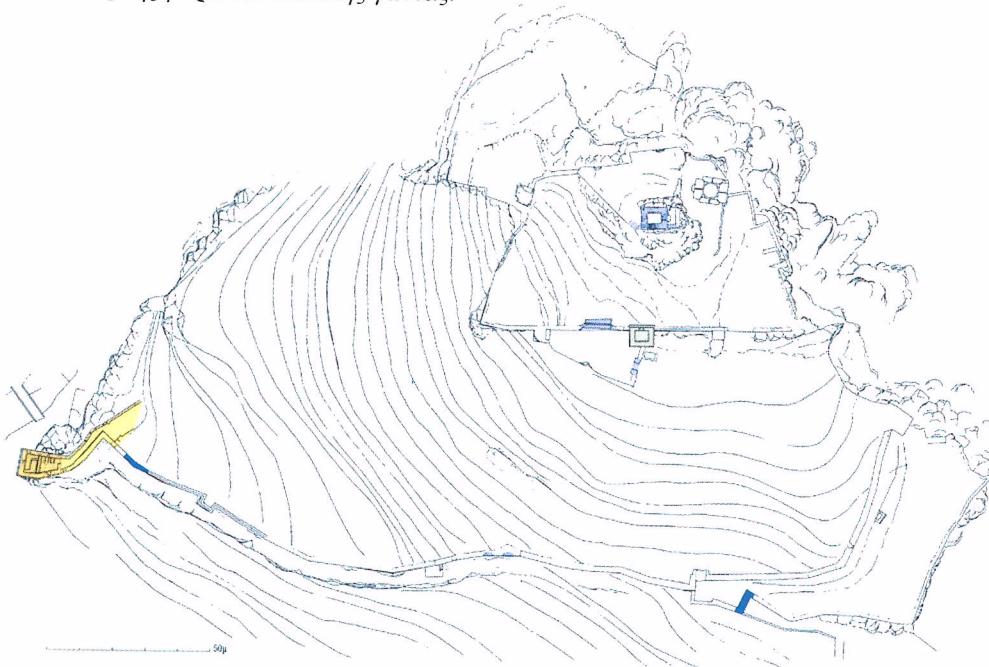
6.1 Νεώτερες στερεωτικές επευβάσεις στο κάστρο
1938 Δεκαετία 1960 1993-1998
